O LANÇAMENTO VENTOSO

O GRC, Grupo de Radioamadores e Científico tem em curso o projecto ATECA (Aeróstato Transportando Equipamento de Comunicações de Amador, cujo objectivo é lançar alguns balões estratosféricos com tecnologia moderna e minimalista. Para esse efeito, decidimos optar por controlar toda a electrónica do Pay Load com um Raspberry Pi (**RASPI**) que fará: a emissão de FM em VHF transmitindo em APRS as temperaturas, pressão atmosférica e as coordenadas do voo para as iGate terrestres de VHF -> NET que irão enviar os dados telemétricos para o aprs.fi do Google onde ficarão registados em gráficos.

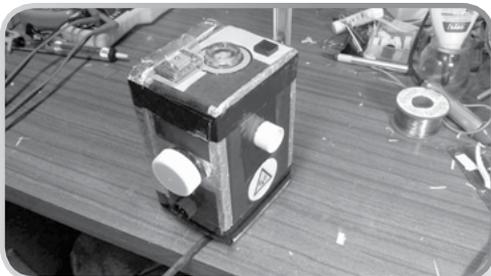
Figura 1 - Aspecto do Pay Load (Carga útil) do ATECA-1

Num próximo artigo, mais técnico, descreverei como desenvolvemos o sistema e o software do RASPI que equipará o Pay Load do ATECA-2 e que tem o mesmo aspecto do mostrado na Figura 1 e o diagrama de Blocos da Figura 2.

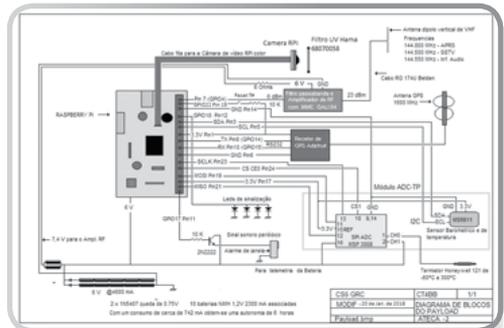
Figura 2 - Diagrama de Blocos do Pay Load do Projecto ATECA

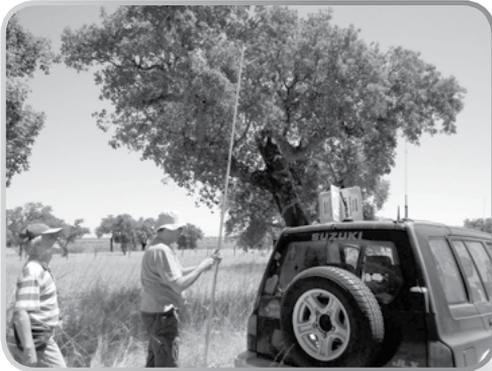
- Ele está preso pelo reflector – dizia o Valente CT1BXE – se lhe dermos umas pancadas é capaz de se libertar.

O Carlos Nora CT1END deu-lhe tanta tarefa que o reflector se soltou e foi recuperado. Felizmente o Pay Load e o balão começaram a subir, agora sim, na vertical, porque tinha menos os 250 gramas de pêso do reflector.

Figura 5 – Foi com esta vara que o CT1END deu a tarefa no ATECA-1. O reflector está em cima do Jeep.

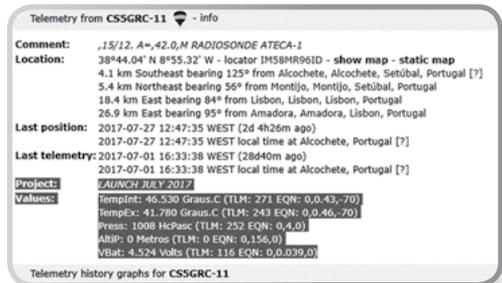
Enquanto esteve engalhado na árvore, ainda enviou uma telemetria que nos dava as coordenadas e indicava uma temperatura interior igual a 46,5 Graus centígrados informando também que a temperatura exterior era de 41,7 graus enquanto que a bateria indicava só 4,5 Volts! Naquele momento, deveriam ser 6 Volts!

Pensámos que um curto circuito poderia ter levado a este aquecimento e arrasado as baterias.

Seria que, o andar final de 250 mW de saída, equipado com um GALI84 da minicircuits aqueceu, derreteu e entrou em curto?

Figura 6 – A única telemetria enviada do ATECA-1 logo após o lançamento.

As temperaturas elevadas que o ATECA-1 enviou quando estava engalhado foram provavelmente resultado do dia quente, da hora e da cor negra da caixa. Quanto à voltagem de 4,5V não encontramos qualquer explicação, porque mesmo assim a viagem prosseguiu durante cerca de duas horas e meia até à queda e ainda, porque nos registos do software encontrámos 46 fotos em que as primeiras mostram a zona de lançamento e as últimas mostram o local da queda.

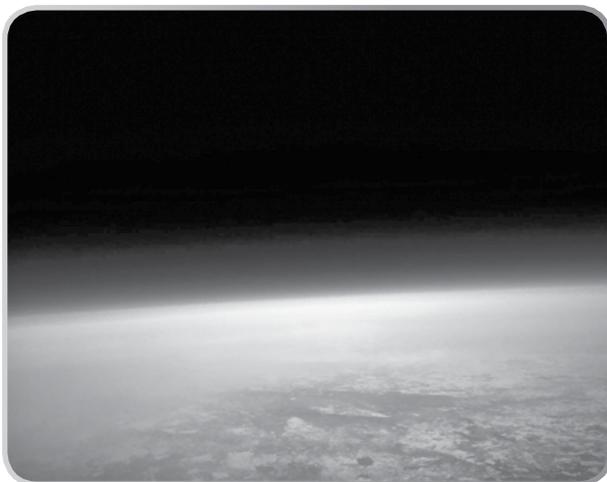
As fotos só podiam ser tiradas e guardadas se todos os programas funcionassem. Ou seja, o disparo das fotos só funciona se todos os ou-

Figura 7 – Uma das 46 fotos tiradas que indiciou uma viagem normal, mas sem emissão de VHF.

tros programas de telemedidas, SSTV e fonia funcionarem. É um ciclo de software.
